## 1 インプラント周囲炎とインプラント周囲粘膜炎

# 症例 3

## 頬側骨の吸収によりインプラント周囲炎になった症例

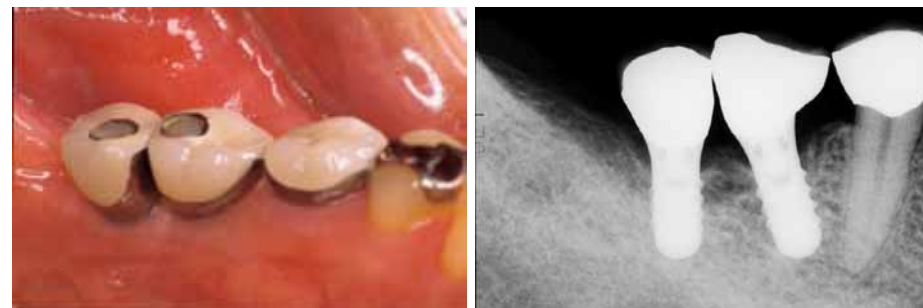
図3 長期にわたり安定したインプラント (10年経過症例)  
インプラント周囲のPDは3mm以内であり、BOP (-), 周囲組織に炎症症状は認められない。X線的にもインプラント周囲の骨吸収はわずかに認められるが安定している

10年以上に及ぶ長期安定性が多数報告されているインプラント治療であるが、それは同時にインプラント治療を行った直後から、その患者との長い付き合いが始まるということを意味する。この期間、誰しものが口腔内で長期的に安定したインプラント (図3) を望んでいるが、適切なインプラント治療がなされなければ、悲惨な結果 (図4) を招きかねない。

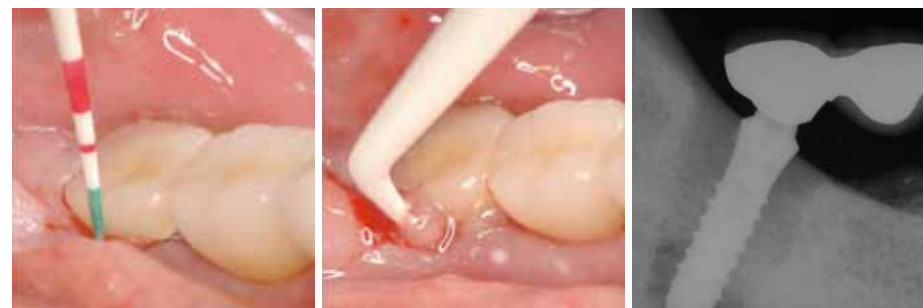
図4 重度のインプラント周囲炎の口腔内およびX線写真  
右側臼歯部の疼痛を主訴に来院した患者。下顎右側臼歯部にはインプラント支台のブリッジによる補綴処置が13年前になされた。同部位のプロービング値は10mm以上で著しい排膿が認められ、インプラント先端にまで及ぶ重度の骨破壊が認められ、インプラント体の撤去に至った

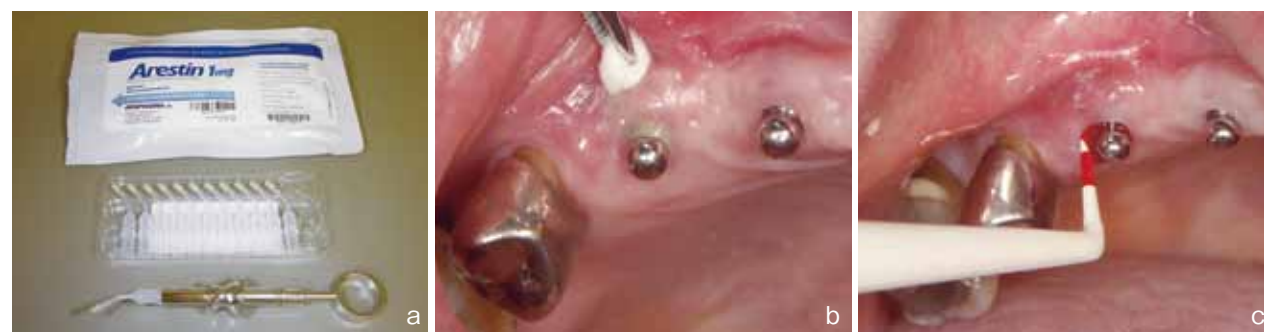
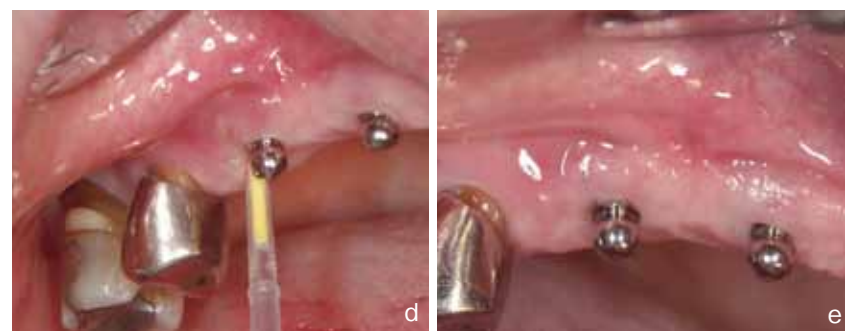
図6 Arestin®の投与

a: Arestin®は1mgの塩酸ミノサイクリンが含有された微小球状のパウダーで、ディスポーザブルのカートリッジに填入されている  
b: インプラント周囲炎を発症し、圧診により排膿が認められる  
c: インプラント周囲粘膜に深いポケット形成も認められる

d: Arestin®のパウダーをポケット内に填入していく  
e: インプラント周囲炎が消失し、発赤、排膿も認められない安定した状態を確保できた

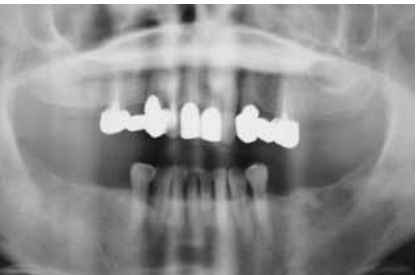
図1-4 骨はインプラント埋入に十分な高さがあった

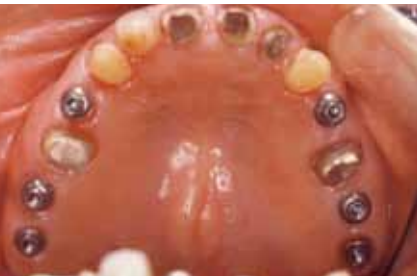
図2-1 骨の硬さは分類Ⅳで軟らかいので、1歯1本でストローマンインプラントを埋入した

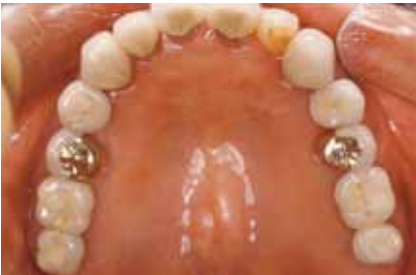
図3-2 インプラント上部構造クラウンはすべてネジ止めとした

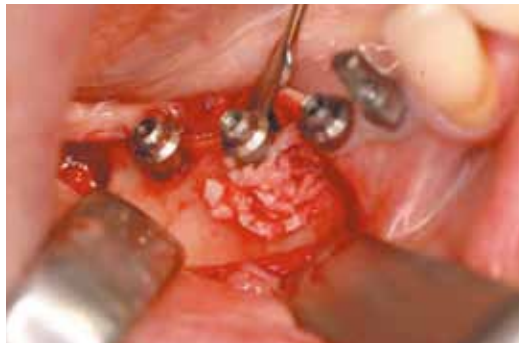
図11 インプラント周囲骨欠損には骨髄に穿通するDecortificationを行い出血させ、そこにbone-chipsを移植した

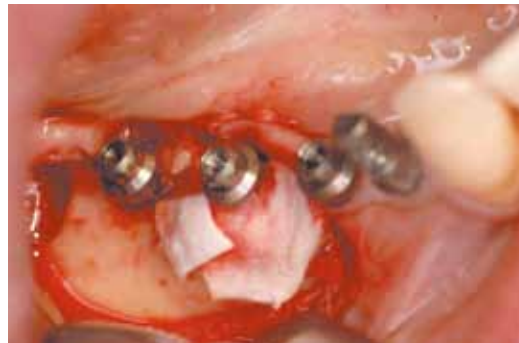
図12 インプラント周囲に移植したbone-chipsの移動や遊離を防止する目的で吸収性コラーゲンメンブレンで二重にカバーした

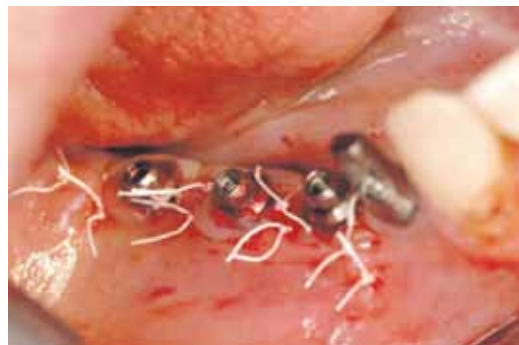
図13 765 の中間は垂直、水平のコンビネーションマットレス縫合と残りの全層弁は単純縫合にて縫着した。ブラックコントロールを容易にするため上部構造は粘膜の治療の1カ月間撤去した

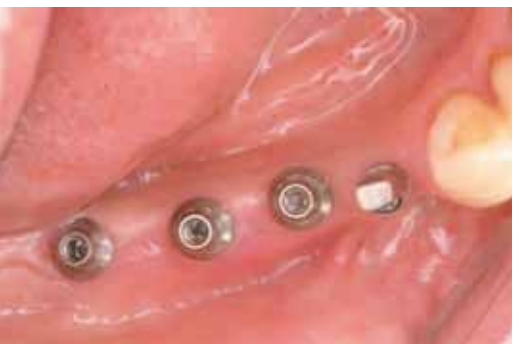
図16 術後1年経過の6 リカバリーしたインプラント周囲の健全な頬・舌側2mm以上の角化付着を認める

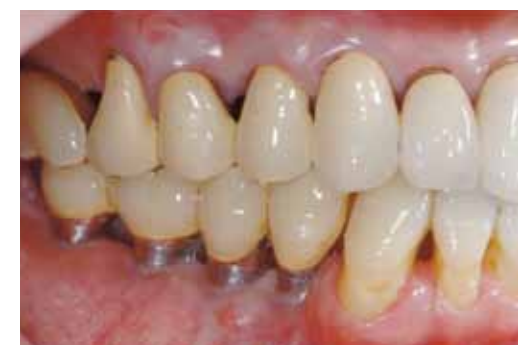
図18-1 2010年5月28日 6 部術後6年の口腔内でインプラント周囲組織の炎症所見は認められない

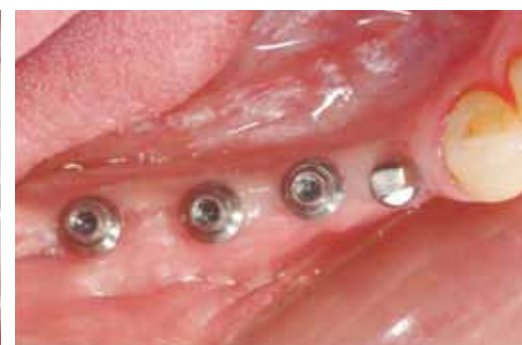
図18-2 7654 の上部構造を外した状態で角化付着粘膜幅も維持されている
