**2** 口腔インプラント術後の問題点  
**上顎に口腔インプラント埋入術後、  
 頬部に違和感を訴えた症例**  
 [65歳, 女性]

## インプラント体の上顎洞迷入

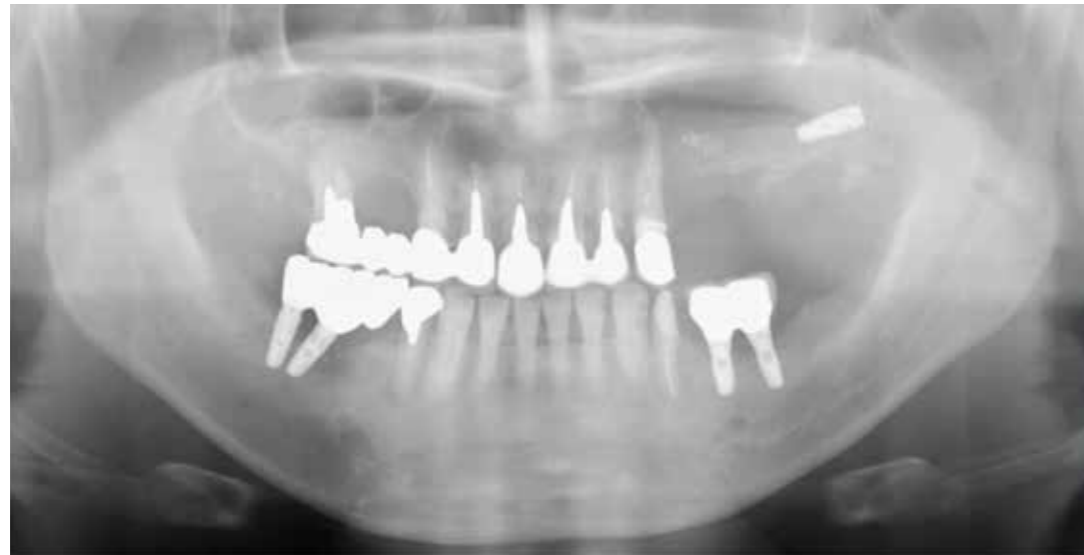
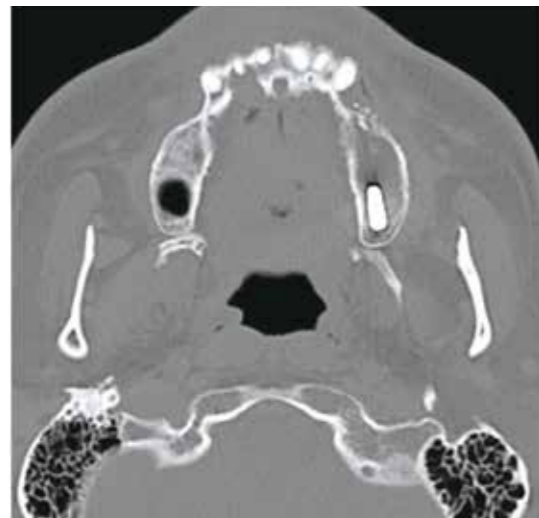
骨組織表示 CT 横断像

- ・パノラマエックス線画像にて、左側上顎洞内に迷入したインプラント体が認められます。
- ・骨組織表示 CT 横断像にて、上顎洞底部で後壁に近い洞内にインプラント体の迷入および周囲の粘膜肥厚を認めます。

左側上顎洞内へのインプラント体迷入および左側上顎洞炎

- ・消炎後にインプラント体の摘出を行います。慢性上顎洞炎を伴う場合、洞内の肥厚した粘膜がインプラント体の摘出を困難にし、さらに術後出血を起こしやすいので、消炎後に手術を行います。
- ・摘出部位として、迷入箇所からのアプローチは上顎洞瘻孔を生じやすいだけでなく、インプラント再治療を困難にすることが多いので、上顎骨犬歯窩からアプローチを行うことが推奨されます。

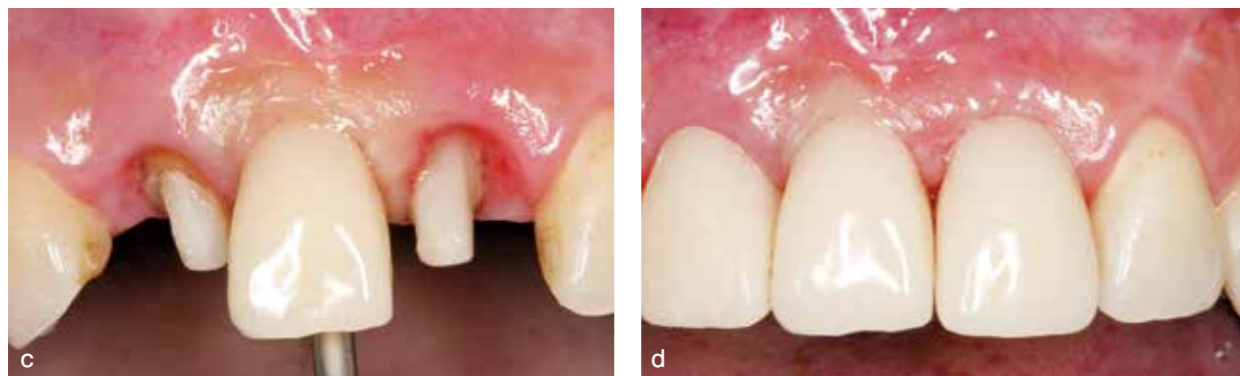
図 V-4-9 c, d アバットメントの装着はポジショニングエイドを使用します。

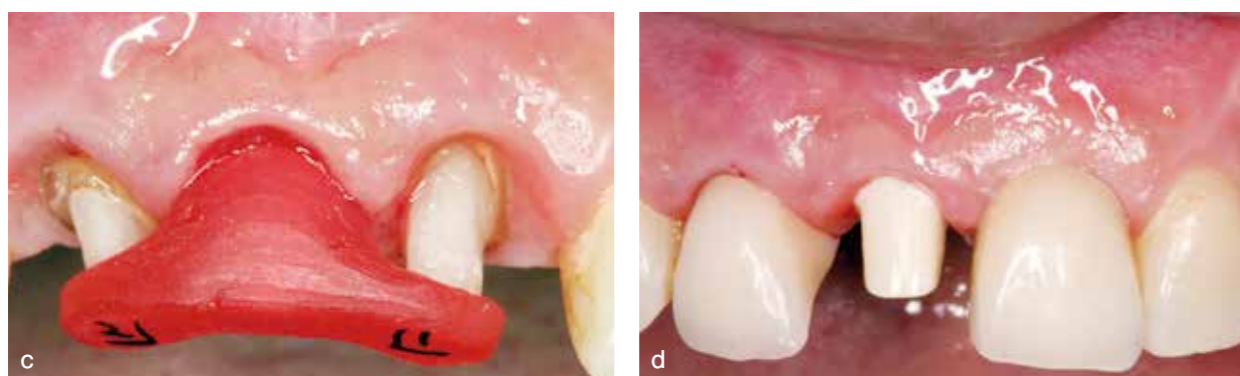
図 V-4-10 c, d アバットメントの装着はポジショニングエイドを使用します。

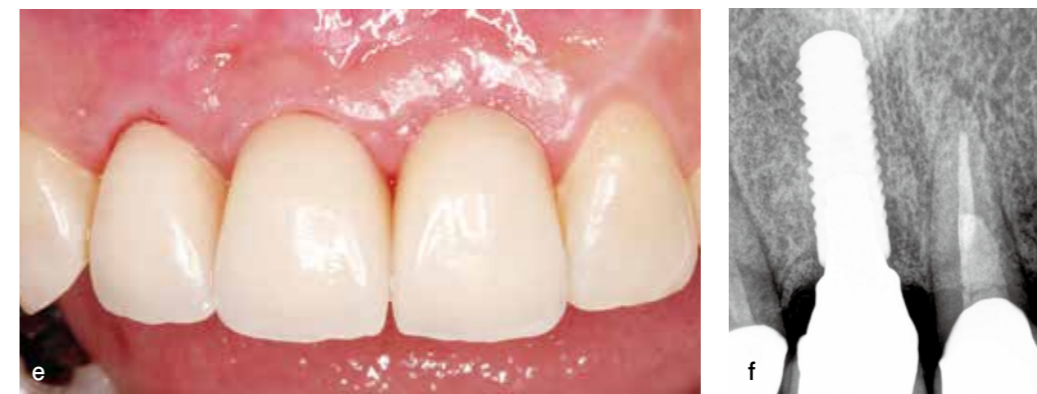
図 V-4-10 e, f  
e: 上部構造物は歯肉透過性を考慮し、セラミックアバットメントとオールセラミックスを製作しました。  
f: 同部の口内法エックス線画像。良好な状態となっています。

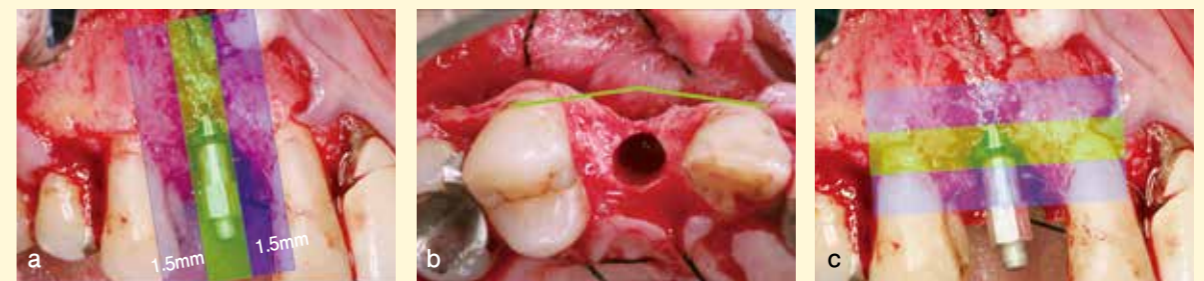
図 V-4-11 a～c 前歯部におけるインプラントの三次元的排列位置

- a: 近遠心径；1.5 mmの骨を温存。  
b: 頬舌的な位置；最大豊隆部を結んだ線をプラットフォームが超えないように配置。  
c: 埋入深度；最終補綴の歯頸部からの距離が TLI は 2 mm, BLI は 3 mm. 図中のグリーンは安全ゾーン。

- ① 近遠心径は1.5mmの骨を温存することにより、歯間乳頭の維持につながる。
- ② 頬舌的な位置は最大豊隆部を結んだ線をプラットフォーム（インプラントショルダー）が超えないように配置する。
- ③ 埋入深度は最終補綴の歯頸線から距離をインプラントタイプにより選択する〔ティッシュレベルインプラント（TLI）は2mm、ボーンレベルインプラント（BLI）は3mm〕。

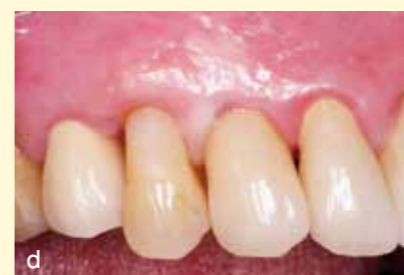
図 V-4-11 d  
歯間乳頭が確立されている。

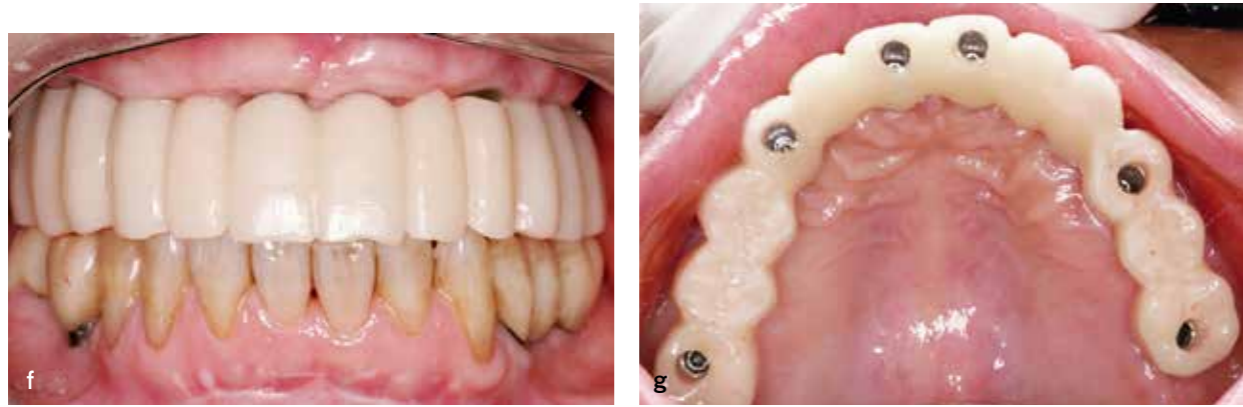
図 V-5-52 f, g プロビジョナルレストレーションの装着  
f: やや垂直的な歯肉の不足が確認できます。g: インプラント配置は左右で均等な状態です。

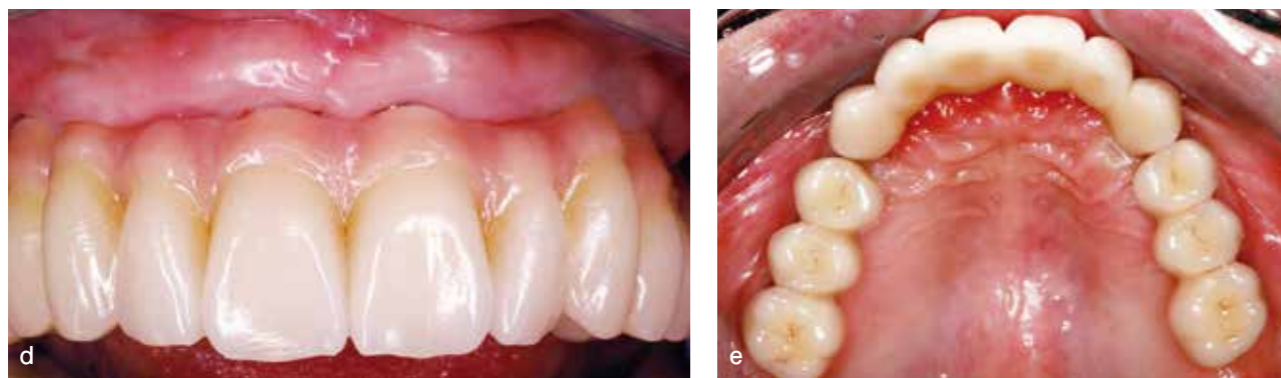
図 V-5-54 d, e  
d: 正面観の拡大像。垂直的な周囲組織の不足は補綴物で補います。e: 咬合面観。骨造成により、最終補綴は良好なアーチを描いています。インプラント配置との調和が確認できます。

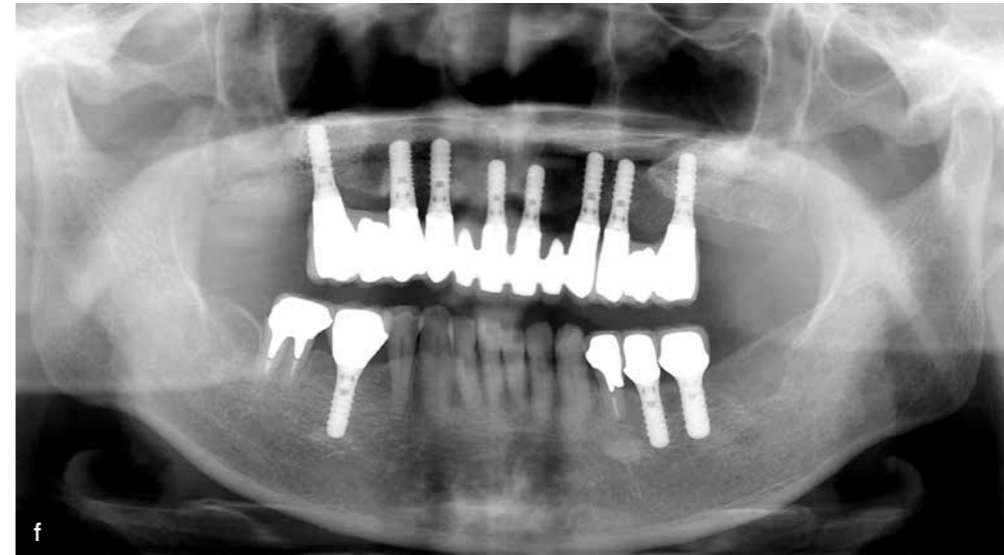
図 V-5-54 f 術後のパノラマエックス線画像  
骨造成した位置にインプラントが配置されていることが確認できます。

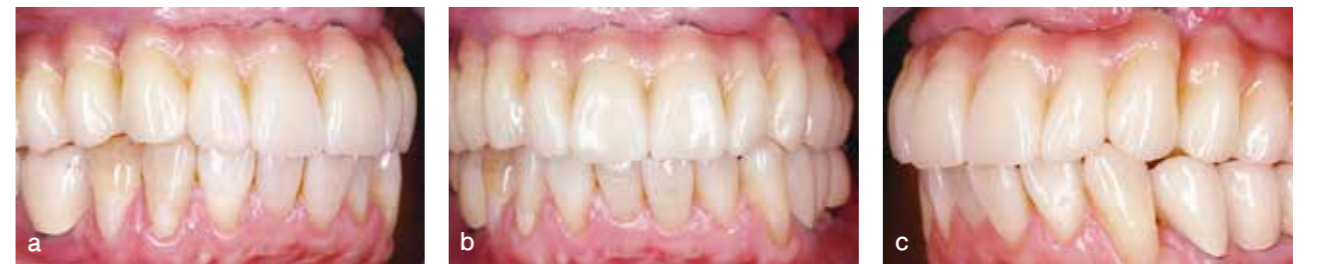
図 V-5-55 a ~ d 1年後の口腔内写真  
やや唇側の歯肉に退縮を認めますが、リップラインから審美障害の状態とはなっていません。

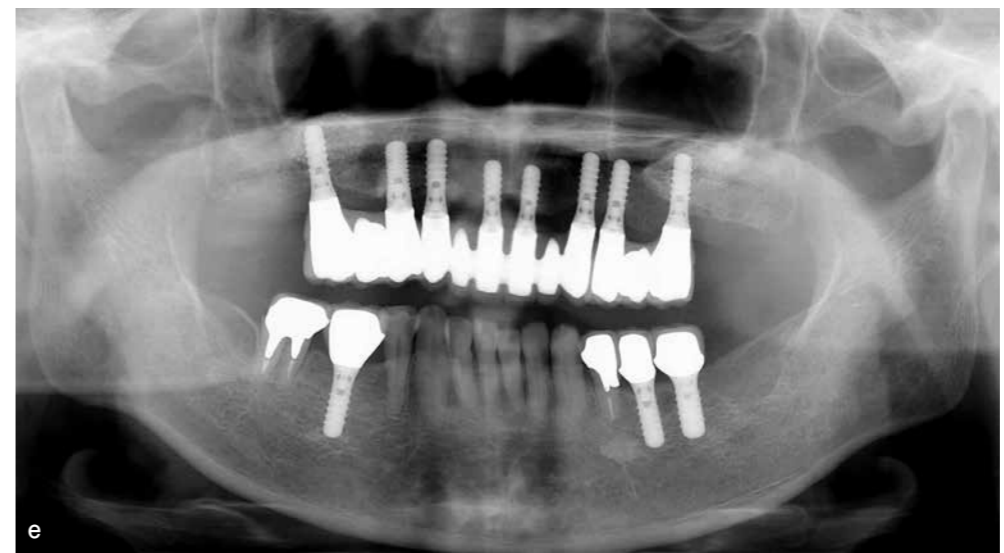
図 V-5-55 e 1年後のパノラマエックス線画像  
インプラント周囲の骨は安定しており、垂直的な骨吸収も認められません。
